COMO FUE RESTAURADO EL AHU AKIVI EN LA ISLA DE PASCUA POR I MISION UNIVERSITARIA

por WILLIAM MULLOY y
GONZALO FIGUEROA G. H.

El presente artículo es parte del informe preliminar sobre el segundo período de actividades en la Isla de Pascua, de la Primera Misión de Investigación, Conservación y Restauración de Monumentos, de la Universidad de Chile (julio de 1960 a enero de 1961). El primer informe preliminar, relativo a los seis meses anteriores (enero a junio de 1960), fue publicado en el N° 14 de este Boletín, bajo el título "Medidas a fin de salvar el tesoro arqueológico de Isla de Pascua" (agosto 1960, pp. 2-16).

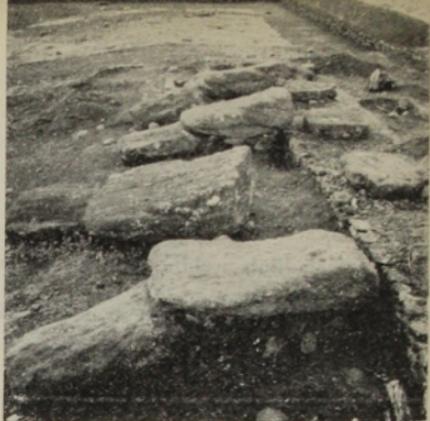
Al iniciarse los trabajos, los moai monumentales yacen caídos de bruces

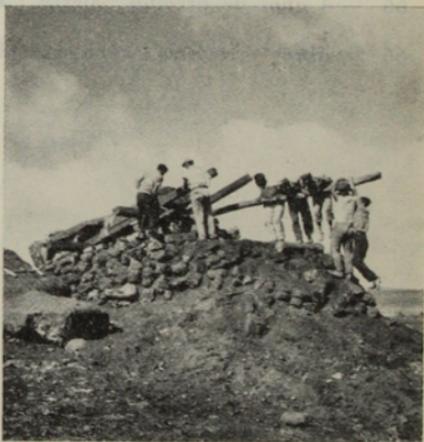
Levantando un moai por medio de palancas

Dos estatuas completas y los cuerpos de tres estatuas quebradas fueron levantados empleando métodos similares a los descritos previamente en relación con las otras dos estatuas del Ahu. Las cuatro cabezas de las estatuas quebradas fueron levantadas por medio de un tripode de 11 mts. de alto, hecho de troncos de eucaliptus, en el que se colocó un teje de cadena para 5 toneladas, gentilmente proporcionado por el comandante del Aeródromo Mataverí. Las cabezas, que pesaban de 3 a 5 toneladas cada una, fueron atadas a una armazón rectangular de vigas de eucaliptus, similar a la empleada en los cuerpos, y movidas hasta una posición conveniente sobre la rampa, inmediatamente al frente de los cuerpos correspondientes ya erectos, por medio de palancas. El tripode fue colocado entonces, directamente sobre cada cuerpo, y la cabeza correspondiente izada con el teje de cadena, mientras se obtenía el desplazamiento lateral necesario para que no rozara el cuerpo, por la tracción ejercida por un juego de roldanas atado horizontalmente a un poste colocado en la plaza, al frente de la estatua.

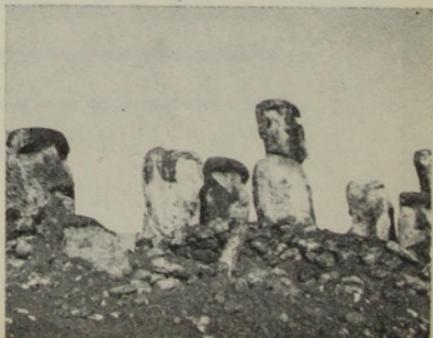
Las cabezas de las estatuas quebradas colocadas frente a sus respectivos cuerpos, listas para ser izadas

La unión entre la cabeza y el cuerpo fue reforzada por medio de dos barras de bronce de alrededor de 60 cm. de largo y 3 cm. de diámetro. Estas fueron extraídas de un barco hundido frente a la costa de Vinapu. Un par de agujeros fueron taladrados en cada cabeza, y las barras fijadas en ellos con cemento. Luego se taladraron pares de agujeros de 10 cm. de diámetro en los cuerpos. La amplitud de estos últimos permitió mover horizontalmente las cabezas con el fin de buscar un calce exacto. Los agujeros de los cuerpos fueron llenados con mezcla fresca, en la que penetra-

ban las barras de bronce a medida que la cabeza bajaba para reposar sobre el cuerpo. Las superficies de fractura de las cabezas y cuerpos estaban muy erosionadas y no ajustaban bien. Así, una vez que las cabezas fueron bajadas en su sitio, fue necesario buscar su posición adecuada y llenar la juntura con mezcla. La superficie exterior de ésta fue picada para semejar la superficie de la piedra.

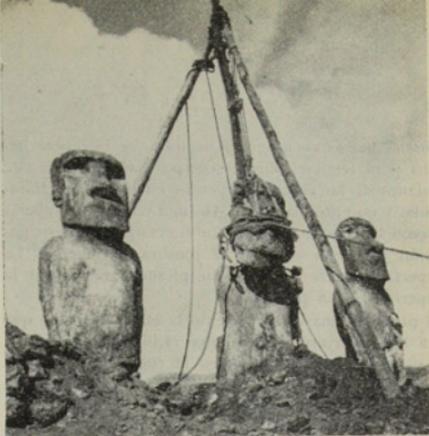
Izamiento de una cabeza

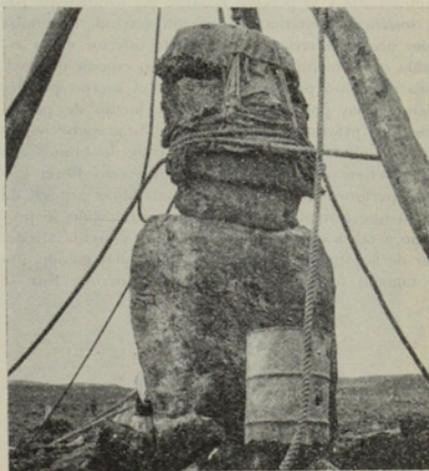
Una cabeza reposa ahora sobre su respectivo cuerpo

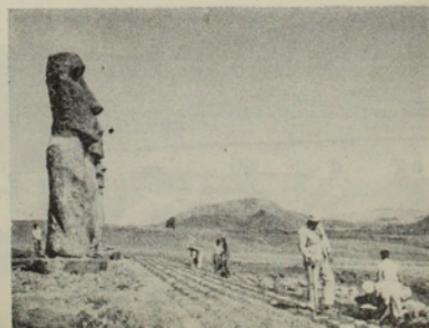
Vista lateral del ahu en una fase final de su restauración; la reconstrucción de su pavimento de piedras rodadas

A continuación se reconstruyó la superficie de la Epoca II. Para realizarlo fue necesario traer en carreta, desde la costa, más de 2.000 piedras grandes rodadas para reemplazar las que habían sido retiradas del Ahu. Los investigadores fueron sorprendidos por el hecho de que su recolección resultaba mucho más dificultosa de lo que habían imaginado, lo que aparentemente se debía a que la mayoría había sido recolectada en tiempos prehistóricos para la construcción de ahues y pavimentos de casas. Probablemente, incluso en tiempos

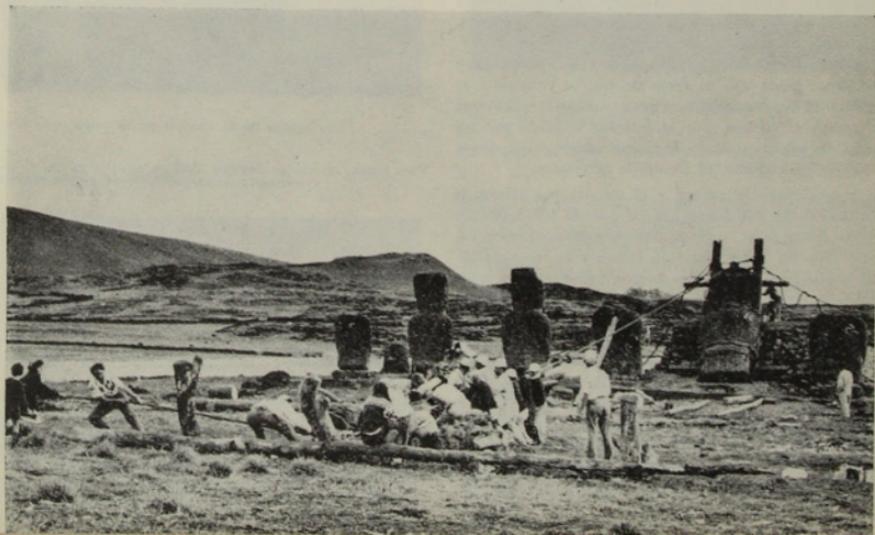
Al final de la erección de una estatua.

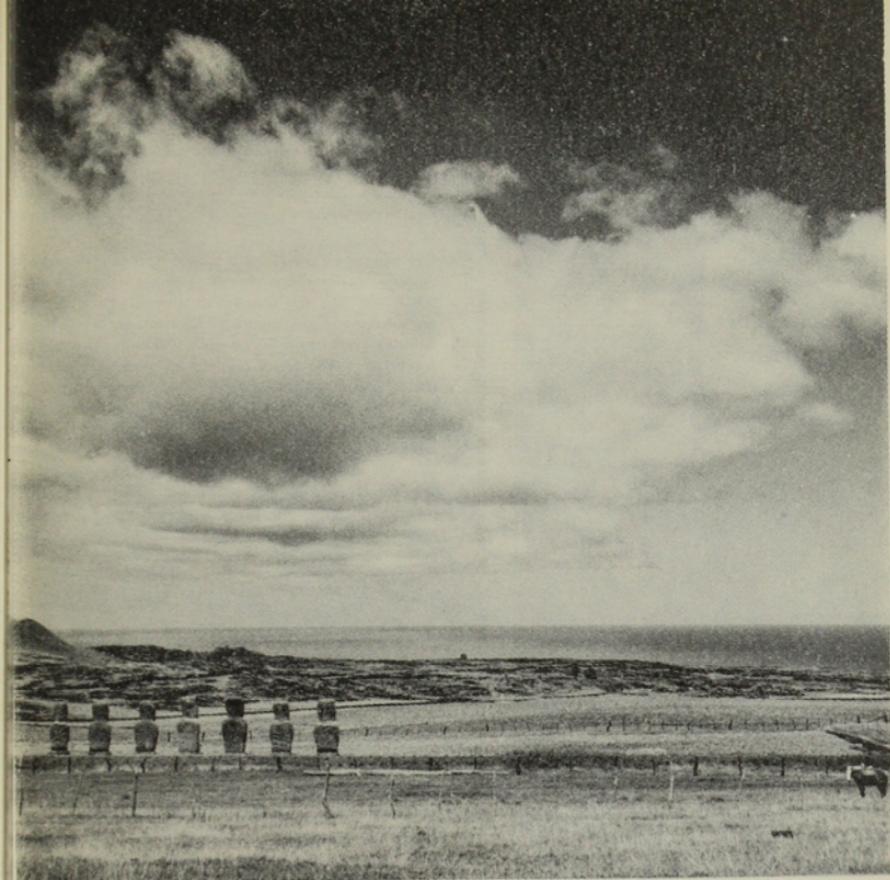
Vista posterior del ahú reconstruido

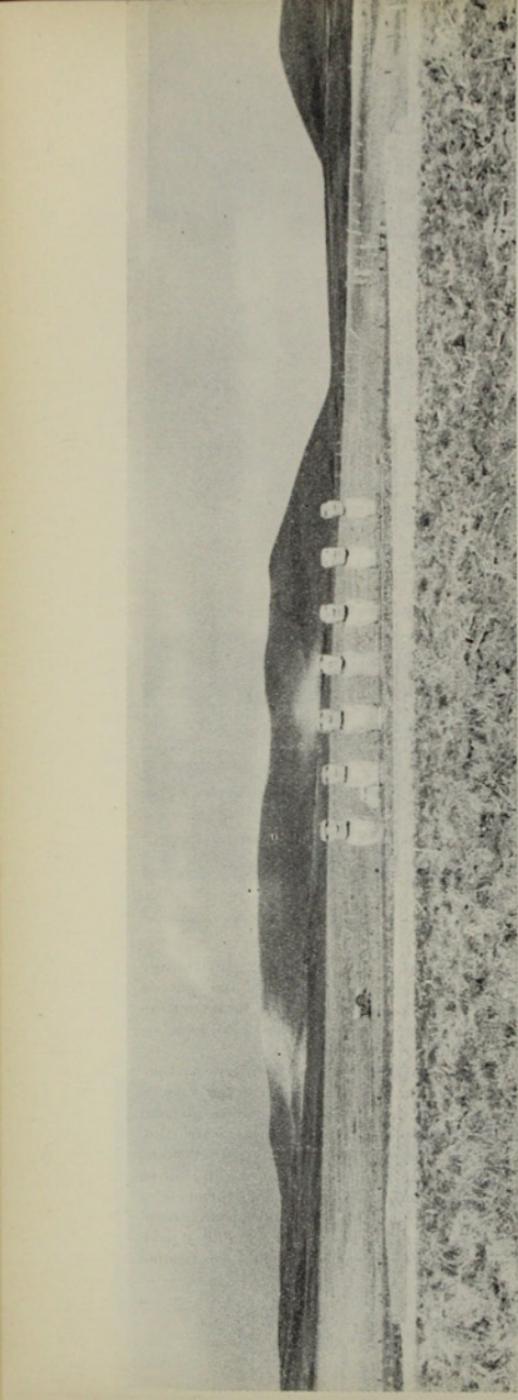
Vista frontal del ahu Akivi, una vez terminada su reconstrucción. A cada lado de la plataforma central, que exhibe los imponentes estatuas, pueden verse las "alas" del ahu. Al frente se extiende su plaza

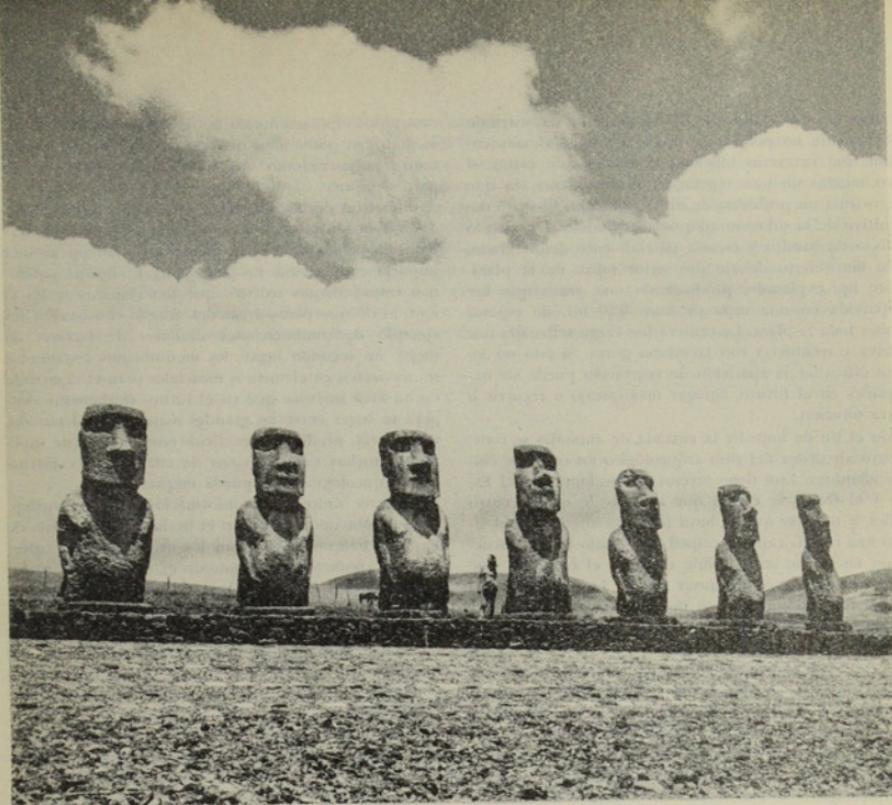
Vista frontal de la plataforma reconstruida, con sus estatuas
