OBSERVACIONES

Sobre diversas fallas de estabilidad y construcción causantes de destrucción de edificios por el terremoto de Mayo de 1960

ENRIQUE PEREZ CASTELBLANCO,
PROFESOR DE ESTABILIDAD DE EDIFICIOS

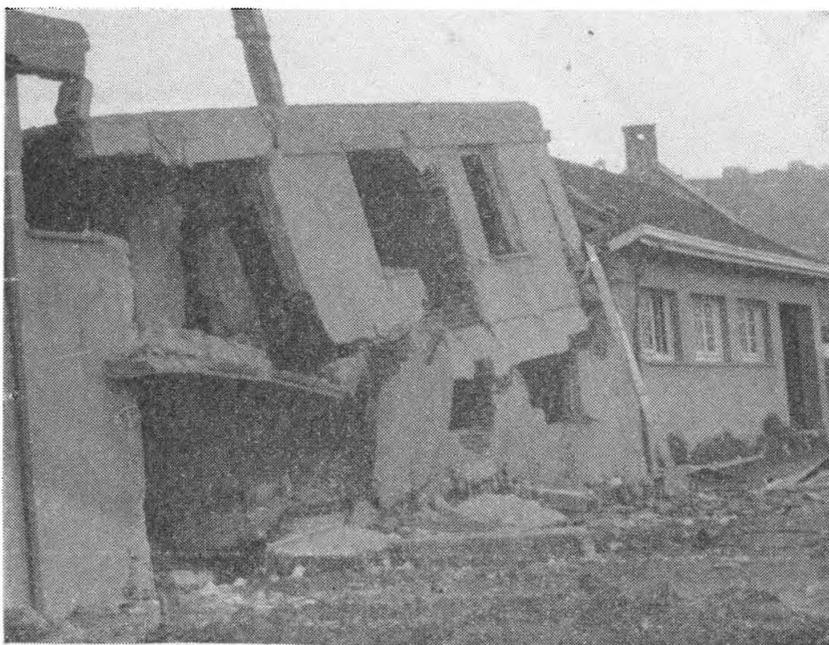
Se acusan por deslizamiento evidente de partes del suelo, debido a condiciones naturales, o bien a rellenos consolidados sobre partes de playa que es evidente en el sector colindante al mar en Puerto Montt y Ancud. Creemos que, dadas las condiciones sísmicas de nuestro país, se debiera evitar en el futuro construcciones importantes en terrenos de esta condición.

PUERTO MONTT.
DESIZAMIENTO DE
TERRENOS DE RELLENO

produce distinto grado de asentamiento con la correspondiente desnivelación de los cimientos que se traduce en el deterioro, desplome o caída del edificio. No sería recomendable construir en estos terrenos o si se trata de rellenos, se debiera exigir la fundación en terreno firme; bajo ellos, la posibilidad de construcción quedaría, en este caso, supeditada solamente al factor económico.

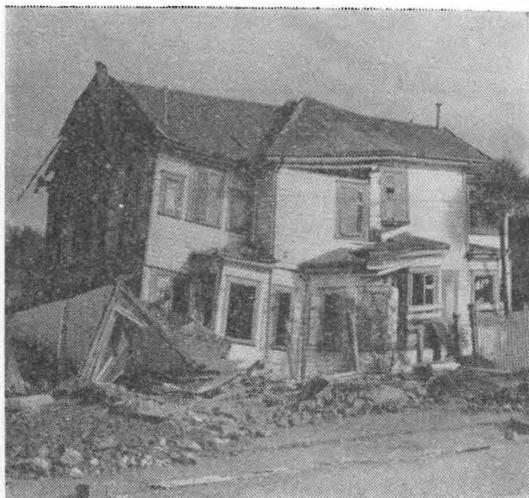
El tipo habitual de fundación de casas de madera en esta zona consiste en pilotes de roble de $6 \times 6''$ a $10 \times 10''$ a distancia de 2 a 4 metros, sobre los que se tienden soleras que soportan el edificio.

Con los movimientos sísmicos y debido a la diferente repartición de carga sobre ellos, estos pilotes sufren hundimientos de distinta magnitud, con la consiguiente desnivelación del edificio. En otras ocasiones, debido a la falta de anclaje de soleras, éstas sufren desplazamientos hasta caer fuera de ellos, con los consiguientes resultados.

VALDIVIA. FALLA DE BASES.

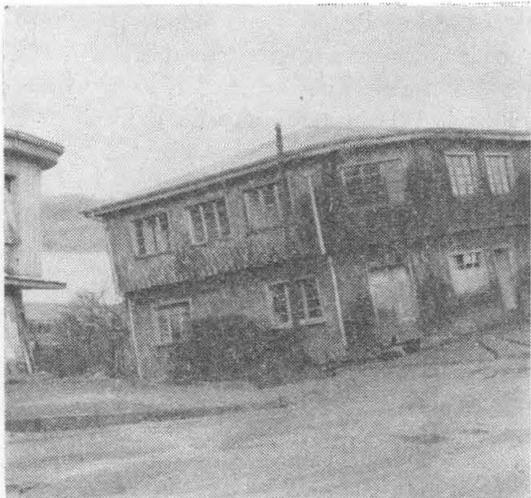
Pero éste no es el caso más grave. En muchas ocasiones, debido a las condiciones del terreno, por lo general con pendientes fuertes, su altura es considerable y como no se acostumbra colocar piezas que aseguren su estabilidad a esfuerzos horizontales, ella queda supeditada sólo al encastramiento en él, con el agravante de la putrefacción que afecta su sección más solicitada; en estos casos, estas piezas se han quebrado a ras del suelo, produciendo el rodado del edificio entero por la pendiente. Se observan estos casos en el sector del puerto en Puerto Montt, en la ciudad de Ancud, y causa del desastre de Río Negro.

CASTRO.- DESLIZAMIENTO DE TERRENO EN CASA CONSTRUIDA EN TERRENO CON FUERTE PENDIENTE.

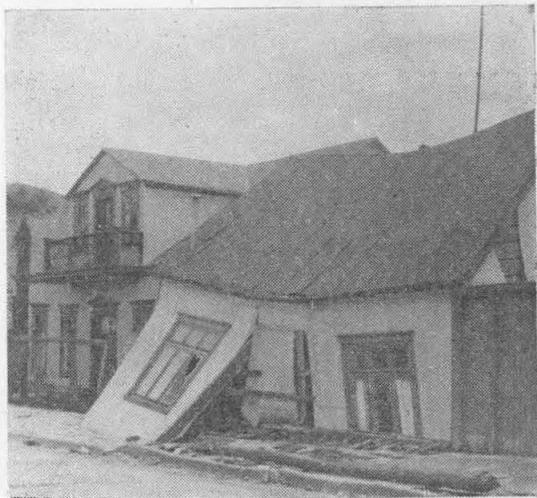
Otro caso típico se produce cuando se establece la calzada en terraplén sobre terrenos bajos, los habitantes levantan sus casas al nivel de él, cortando verticalmente su talud natural a lo largo del borde de la acera, en seguida por medio de tabloncillos, usan la primera corrida de pilotes como muro de contención; la fuerza horizontal del temblor, agravado por el empuje del terraplén mismo, produce el quiebre de los pilotes, cayendo el edificio al nivel del terreno. Esto produce la sensación que el edificio se ha enterrado respecto al nivel de la acera. Este defecto se puede apreciar claramente en la calle García Reyes al sur de Picarte, y en la calle Chacabuco, de Valdivia; por lo demás es el caso más frecuente observado en diversas ciudades y pueblos del Sur.

VALDIVIA.- FALLA DE LAS BASES CON CAIDA A NIVEL INFERIOR EN CALZADAS RELLENAS.

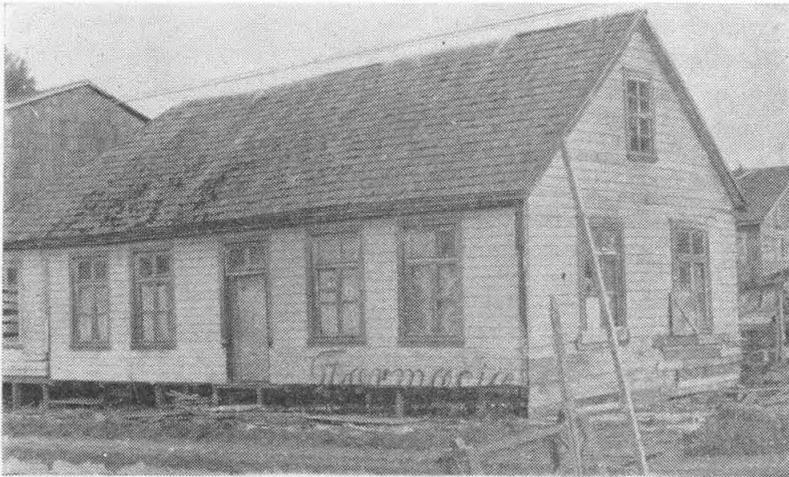
PUERTO MONTT.-

Una falla típica de este tipo se puede observar en Puerto Montt, en un edificio que constaba de un local destinado a farmacia, en primer piso, y casa habitación, en segundo; el primer piso se plegó, dejando el segundo a ras del suelo, en forma tal, que los deterioros producidos por la caída han sido tan pequeños que permiten seguir utilizando esta casa sólo con una de sus ventanas transformadas en puerta.

ESTE ES EL SEGUNDO PISO. EL PRIMERO SE ABATIÓ TOTALMENTE POR FALTA DE MUROS DE RIGIDEZ.

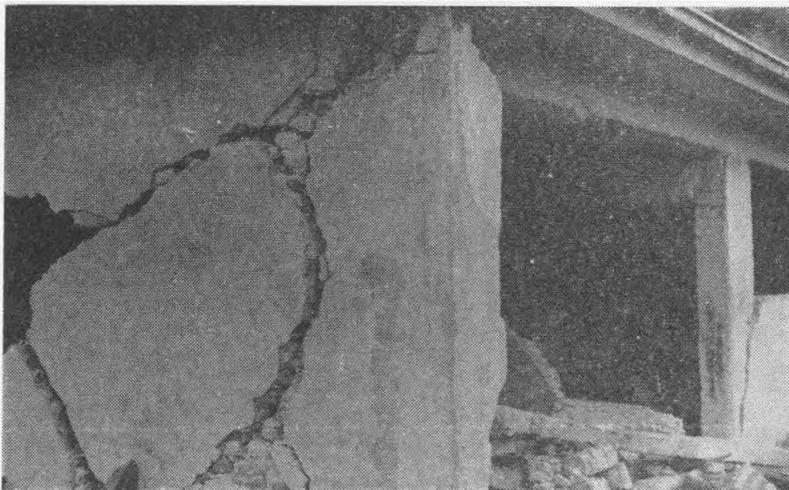
PUERTO MONTT.-

Se observa, principalmente en grandes edificios, sobre todo en aquellos que tienen espacios amplios en los primeros pisos; en general se observa que los muros atezadores no han sido suficientes y se han agrietado en diagonal, o sea, no han sido capaces de absorber las tensiones de tracción producidas a 45°; tal vez para el futuro sería recomendable estudiar para estos casos armaduras en diagonal; se tiene la sensación que la componente horizontal del esfuerzo sísmico en esta zona ha sido mayor que la habitualmente considerada o que la aceleración del temblor ha superado las más altas registradas a esta fecha. De todas maneras, no se puede dar un pronunciamiento efectivo sin haber efectuado un estudio completo de estas condiciones para cada uno de los edificios en particular. Estos efectos se han observado en el edificio de Correos y Hospital Traumatológico de Valdivia, y es-

MURO DE RIGIDEZ INSUFICIENTE. NO FUE CAPAZ DE TOMAR EL ESFUERZO.

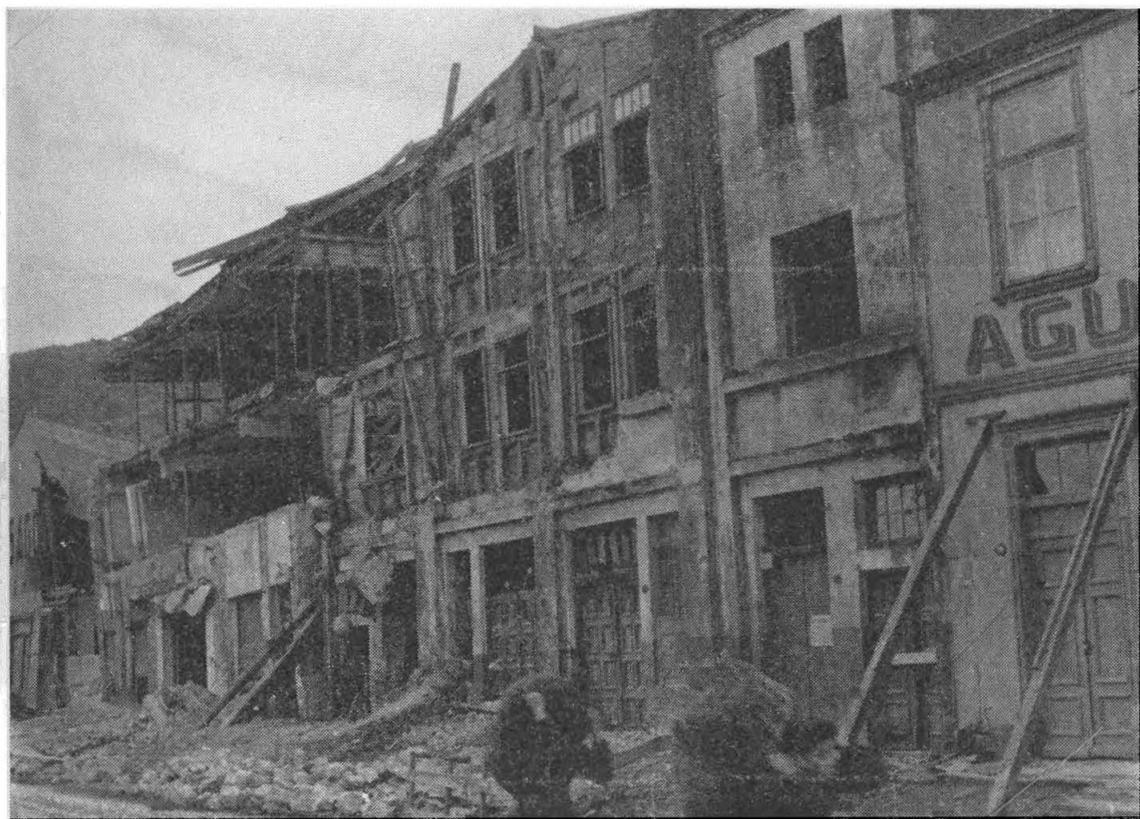
Las fallas más comunes de este tipo han sido observadas en muros medianeros, revestimientos de fachadas de casas de madera con albañilerías en hormigón, y chimeneas; en muchos casos la caída de estos elementos ha arrastrado todo o aplastado parte de los edificios.

PUERTO MONTT.- CAIDA REVESTIMIENTO DE FACHADA

6. Evitar en nuestro país el uso de elementos de distinto material si no se estudia debidamente su estabilidad.

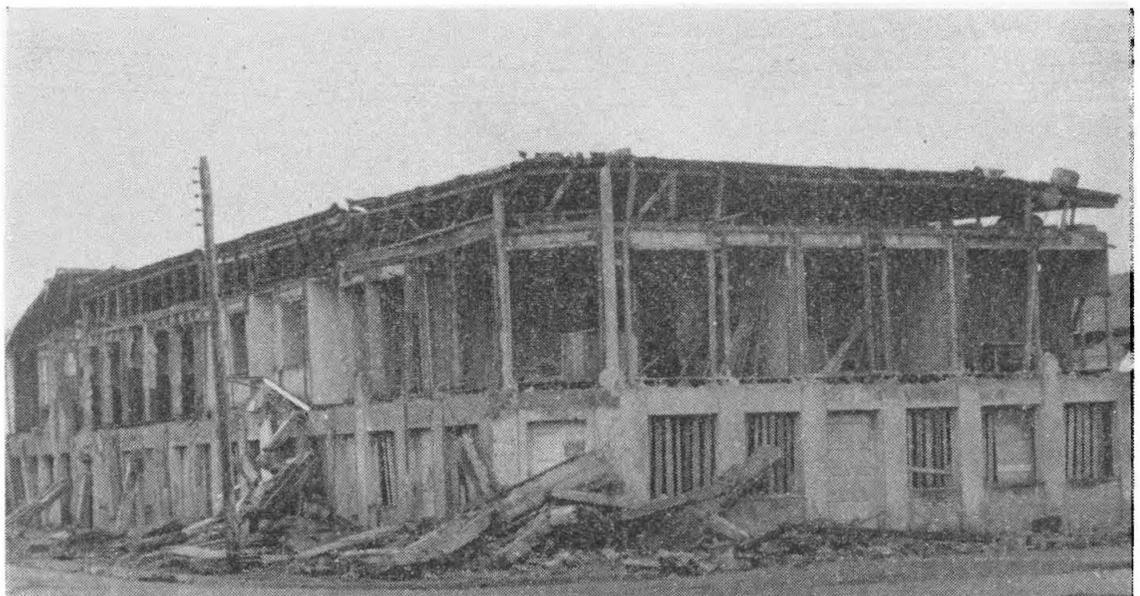
La mezcla de elementos de materiales de diferentes pesos específicos en un mismo piso o en varios de ellos, ha traído fatales consecuencias cuando la estabilidad de cada uno de ellos no ha sido asegurada en conjunto o por separado.

CASTRO.- FACHADAS DE MATERIAL PESADO EN CONSTRUCCION LIVIANA.
