3.A PARTE: EXPERIENCIAS DEL TERREMOTO DE MAYO.

7. ROTURA DE LOS MATERIALES DE CONSTRUCCION.

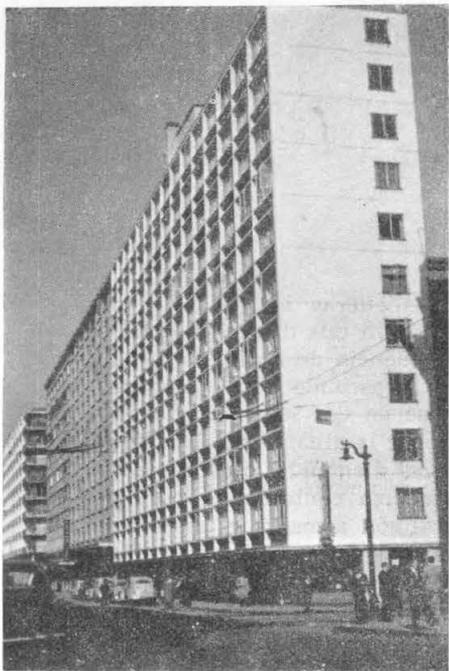
FOTOGRAFIA DEL ARQTO. PASTOR CORREA.

En las fotografías adjuntas puede verse la evolución seguida por las fachadas de edificios de oficinas construídos de hormigón armado, desde 1930 hasta nuestros días.
