# INFORME SOBRE LOS EFECTOS DEL SISMO ACAECIDO EN LA PROVINCIA DE ACONCAGUA EL 28 DE MARZO DE 1965

JUAN VARELA B. Y RAUL VICENCIO A.

Comunicaciones de la Escuela de Geología  
N.º 9

Universidad de Chile  
Facultad de Ciencias Físicas y Matemáticas  
Escuela de Geología

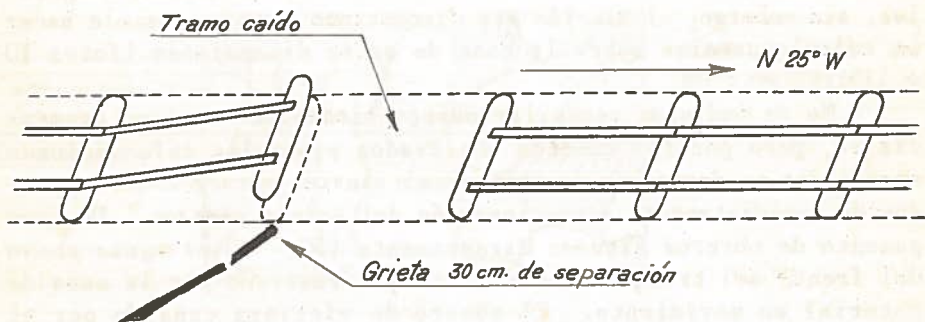
Fig. Nº 1

Es posible que parte del efecto se deba a la escasa superficie lateral de los pilares, lo cual tendría por efecto un aumento de la presión ejercida por éstos sobre el terreno en caso de un desplazamiento relativo. Esto puede observarse en las huellas dejadas por los pilares en el terreno, en que las grietas hacia el E y W (especialmente las primeras) son mucho más anchas que las hechas hacia el N y S (ver fig. 1).

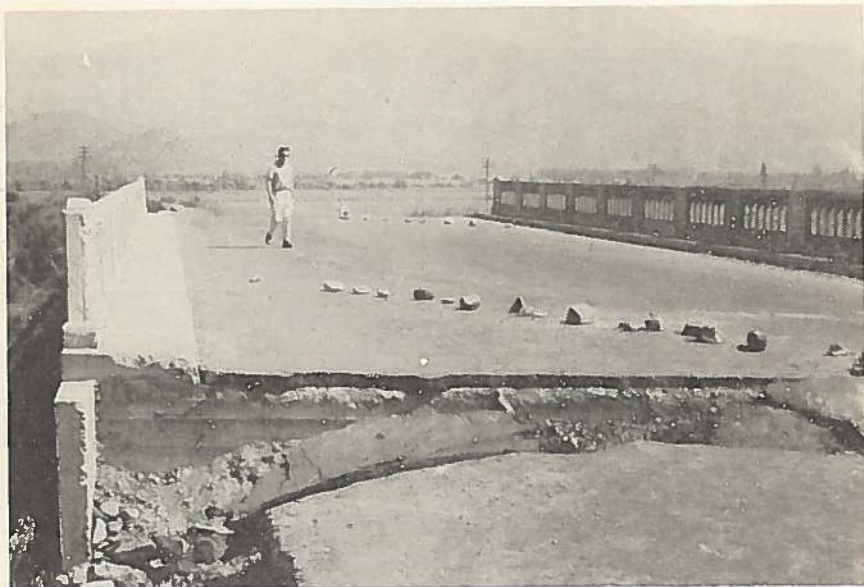
Foto 1. Puente 3 km al W de Llay Llay, camino a San Felipe. Ruptura del pavimento por hundimiento del terraplén poco consolidado.

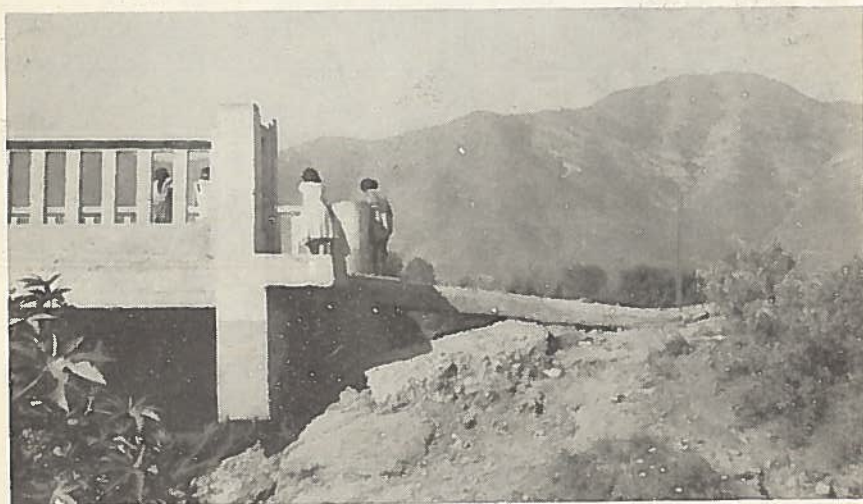
Foto 2. Puente Nogales en la Carretera Panamericana. Hundimiento de terraplén. Foto mirando hacia el E.

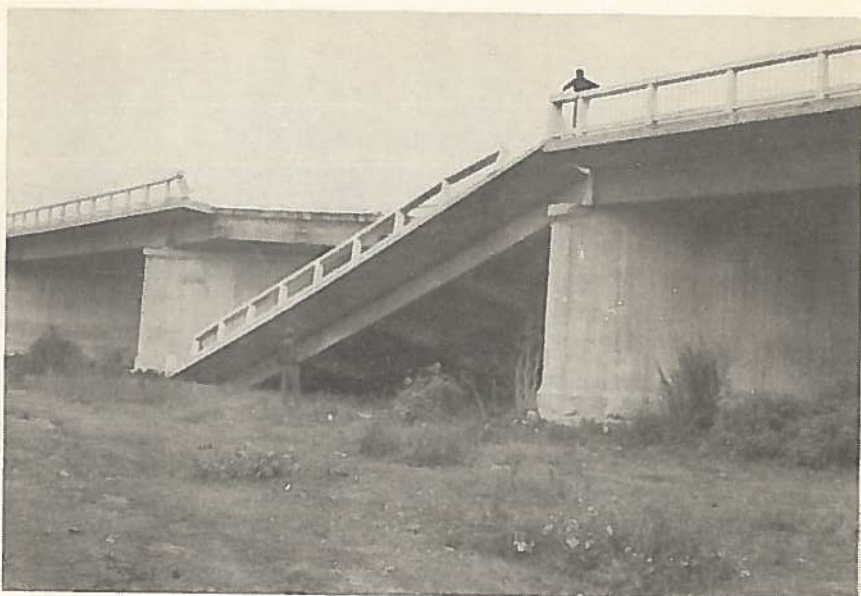
El daño más grave del puente fue causado por un desplazamiento relativo entre las partes N y S del puente, el cual provocó la caída del segundo tramo (desde el N). Las amarras, hechas para resistir desplazamientos en la dirección del puente, fueron cortadas por el bloque en su desplazamiento. La dirección del desplazamiento fue aproximadamente E-W, y el tramo sur del puente quedó corrido permanentemente 20-30 cm hacia el W (ver fotos 1 y 5). Estos efectos son adjudicados a una deformación del terreno de fundación causada por una componente del movimiento real del sismo.

Foto 3. Daños en el Puente Pullalli; Vista mirando hacia el NE.

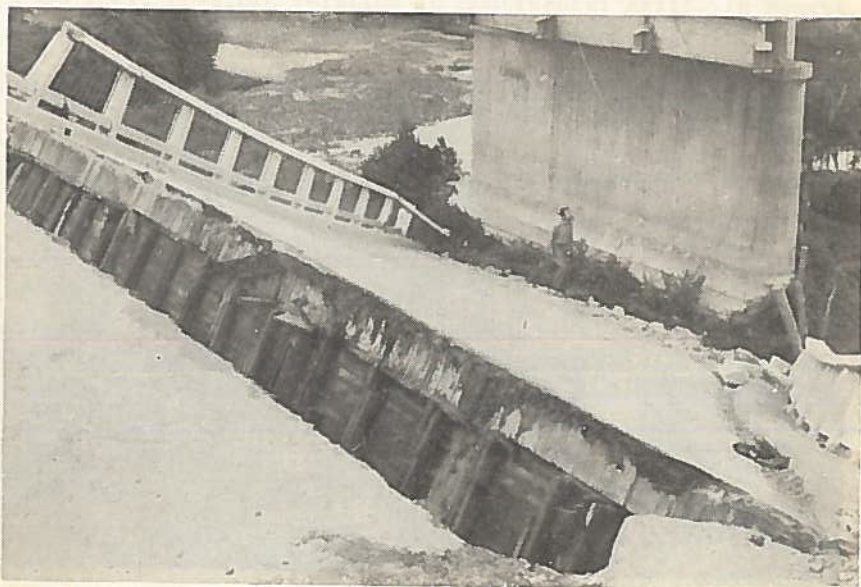
Foto 4. Bloque caído en el Puente Pullalli. Vista mirando en dirección N 25° W.

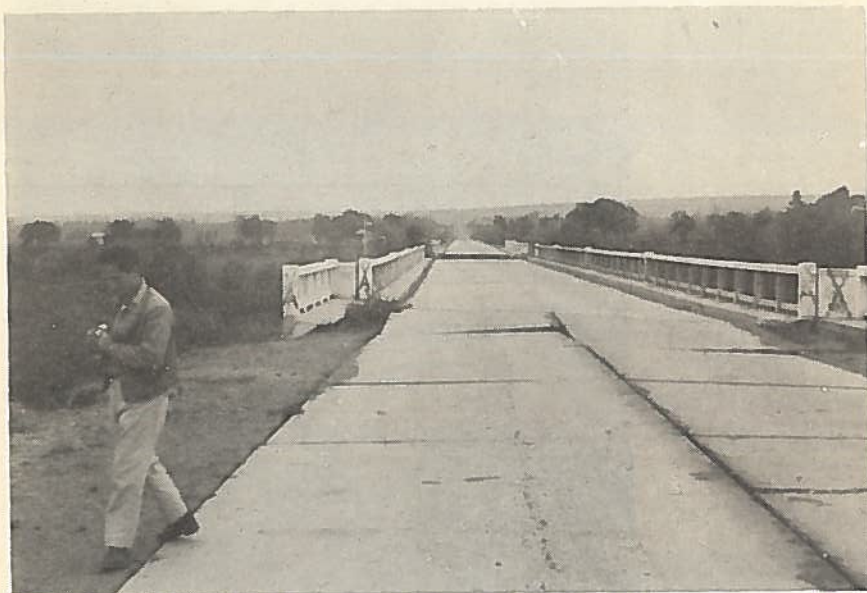
Foto 5. Desplazamiento lateral del Puente Pullalli. Tramo Sur (atrás) desplazado al WSW. Foto mirando hacia S 25° E.

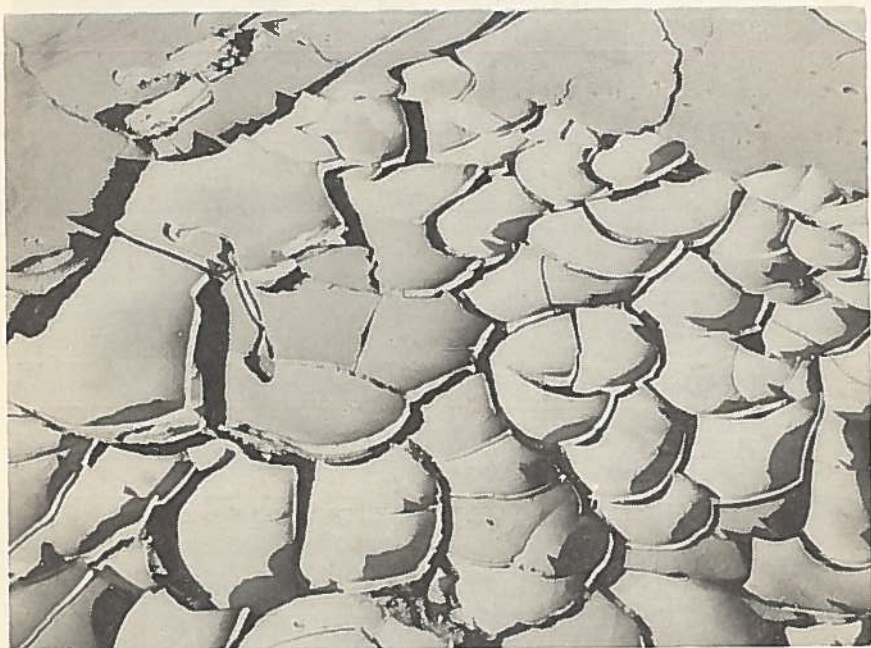
tamiento de los minerales. Una buena cantidad de agua se pierde también por evaporación, como lo prueban las grietas de secamiento cóncavas hacia arriba (Twenhofel, 1950) ilustradas en la foto 6.

Foto 6. Grietas de desecamiento en capa arcillosa sobre limo. Superficie del trenque de relave de El Cobre. 30 de Marzo de 1965.

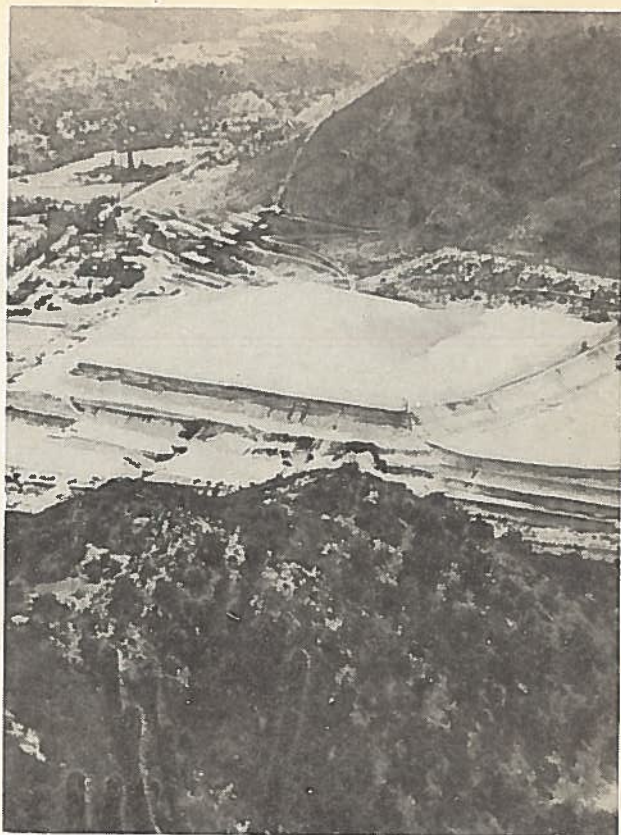
Foto 7. Vista del  
trenque de relaves  
de El Cobre, Febre-  
ro de 1965. Foto mi-  
rando hacia el Norte  
(Cortesía del Dr.  
Dietrich Herm).

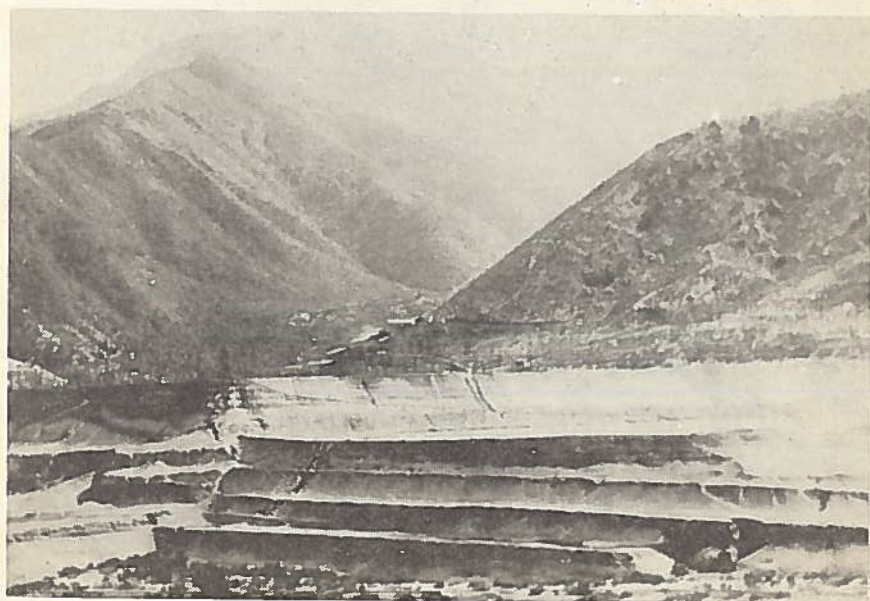
Foto 8. Id. Foto 7. Desde el valle mirando hacia el NW. (Foto corte-  
sía del Dr. Dietrich Herm).

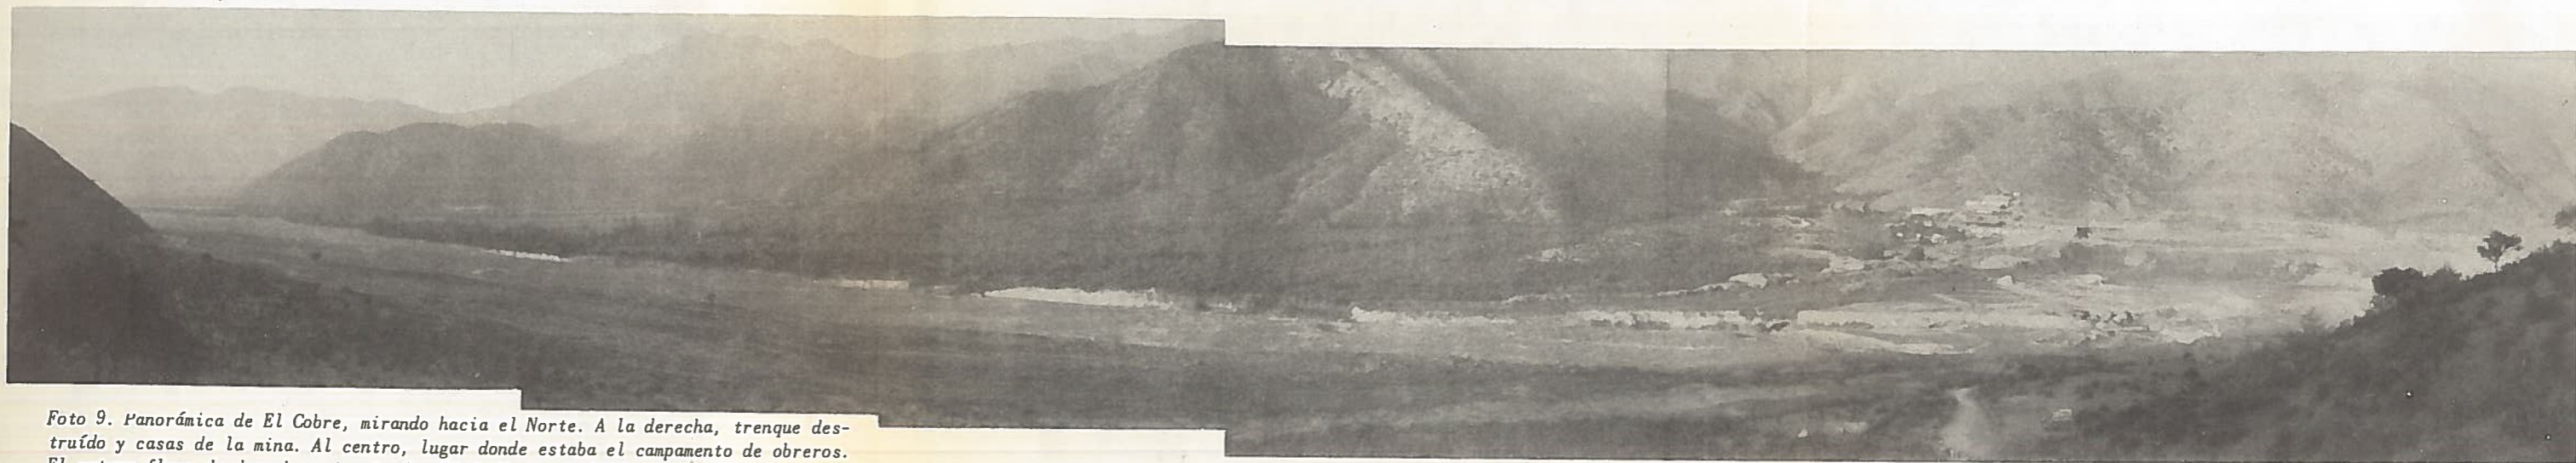
*Foto 9. Panorámica de El Cobre, mirando hacia el Norte. A la derecha, trenque destruido y casas de la mina. Al centro, lugar donde estaba el campamento de obreros. El estero fluye de derecha a izquierda. 30 de Marzo de 1965.*

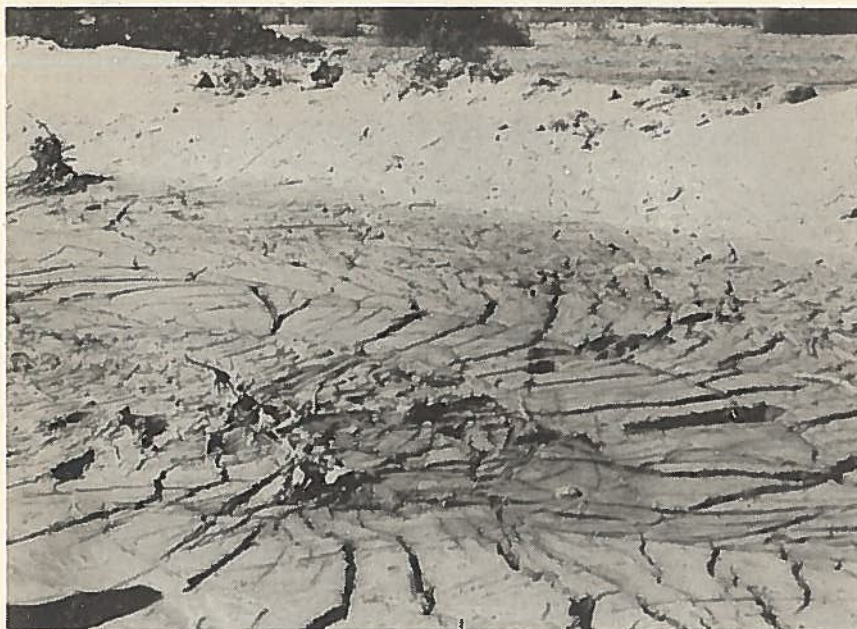
Foto 10. Material arrastrado por el aluvión de El Cobre. Puente El Cobre en la Carretera Panamericana. Se observan variaciones de espesor e inclusiones heterogéneas en la masa del relave. 10 de Abril de 1965.

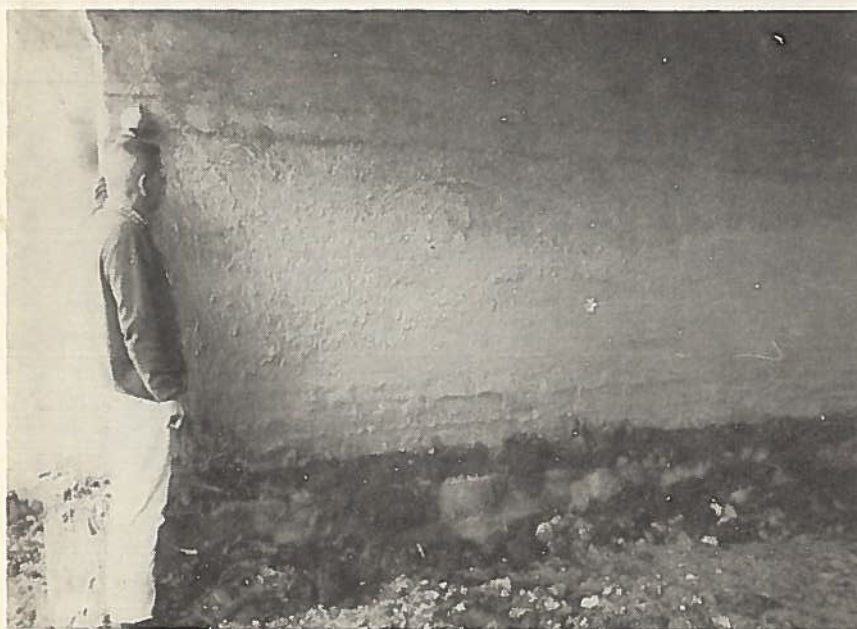
Foto 11. Altura a la cual pasó el aluvión en el Puente El Cobre, Carretera Panamericana. 10 de Abril de 1965.

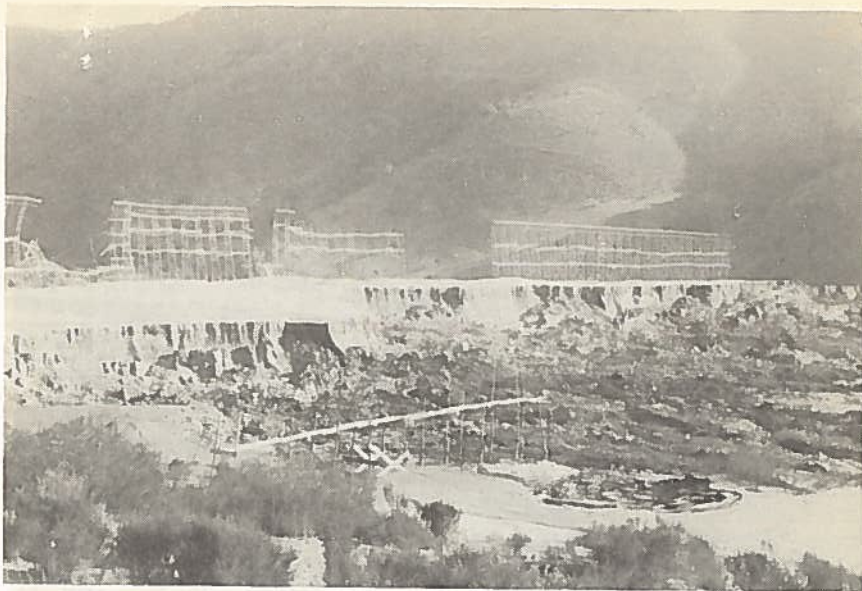
sedimentos, y al transmitir esta masa líquida su empuje horizontal al material algo más consolidado en el frente, lo fracturó y provocó uno o varios derrumbes. Sin embargo, la mayor parte del volúmen transportado parece corresponder al producto directo de flujo líquido. La vibración fue probablemente favorecida por la presencia de planos de cizalle a lo largo de alternaciones de arcilla y arena en el material de relave (foto 12).

Foto 12. El trenque El Cobre después del derrumbe, vista hacia el SSE. Se observa el frente del derrumbe y parte de los andamios que distribuyen el relave; en el frente del corte se aprecian las capas arenosas y arcillosas alternadas. En primer plano, a la derecha, se ve una zona de colapso por expulsión del agua de saturación, 30 de Marzo de 1965.

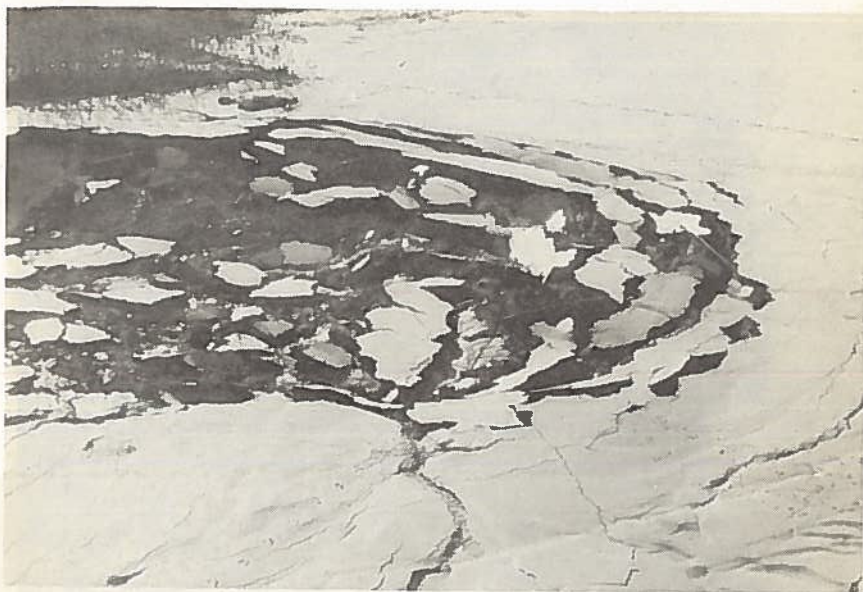
Foto 13. Detalle del área de colapso de la Foto 12. El hundimiento se produjo en el material limoso, por debajo de la costra arcillosa superficial de unos 2 cm de espesor, por expulsión del agua de saturación. La depresión es semielíptica, de unos 200 x 120 x 30 cm. Las líneas punteadas son huellas de pájaros. 30 de Marzo de 1965.

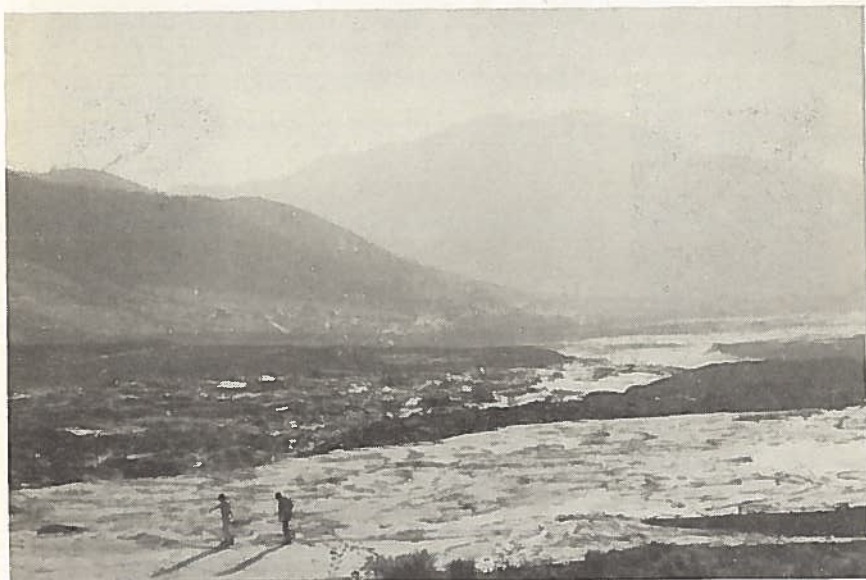
Al establecerse una continuidad dentro de la masa de arcillas saturadas de agua, esta masa se transforma por definición en un líquido, manteniéndose en este estado hasta que se produce un nuevo ordenamiento textural como resultado del movimiento y una fracción importante del agua de saturación es expulsada. Grandes cantidades de agua son liberadas de esta manera durante los fenómenos tixotrópicos, y esta agua generalmente retrabaja o arrastra parte del material que ya ha fluído (fotos 14 y 15).

Foto 14. Vista desde el trenque hacia aguas abajo del Estero El Cobre. Se observan evidencias de expulsión de agua de saturación. 30 de marzo de 1965.

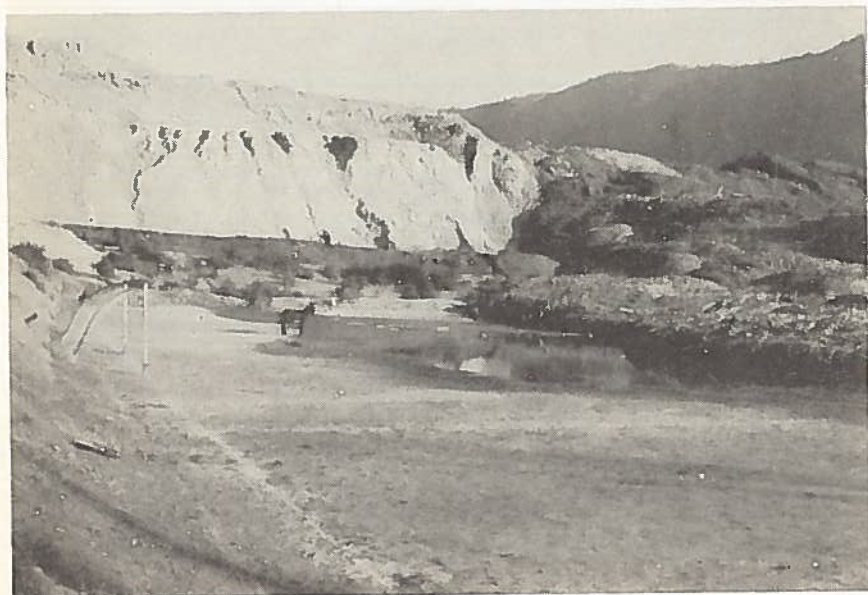
Foto 15. Frente del trenque El Cobre, mostrando un flujo lateral de relave que inundó una cancha de fútbol. Vista mirando hacia el ESE. 30 de Marzo de 1965.

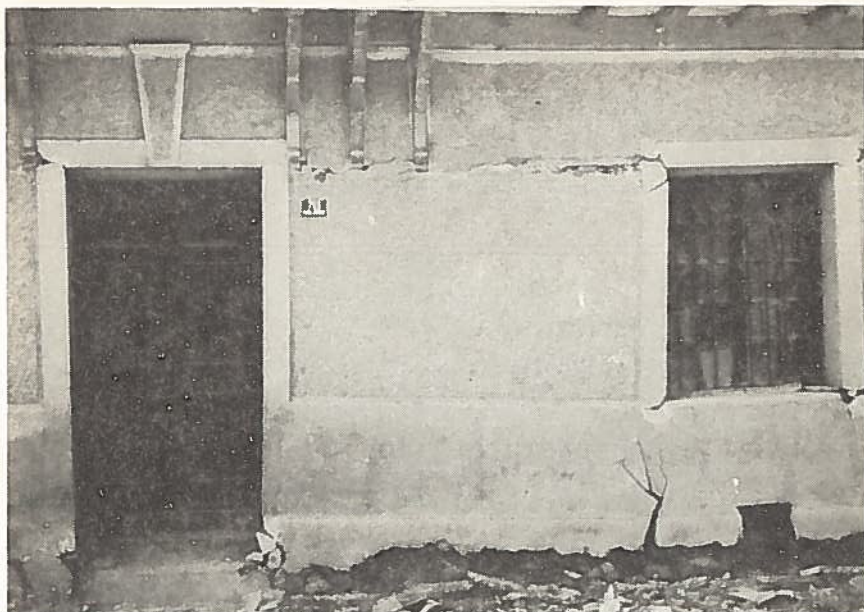
En diversas localidades, de las cuales Hijuelas es un buen ejemplo (foto 16), se observa que los daños son mayores en aquellas zonas aluviales cercanas a cordones montañosos. Se interpreta este efecto como causado por 3 hechos principales: La velocidad de propagación de las ondas compresionales es mayor, y ellas llegan directamente y sin ser sometidas a dispersión a las zonas subyacentes por roca; el espesor del relleno aluvial es irregular en las cercanías del margen de los valles, y por último, al llegar considerablemente antes el empuje de las ondas compresionales, el área es sometida a dos remezones discretos, cuyo efecto es mayor que el de uno solo que tuviera la misma energía.

Foto 16. Hijuelas, daños en la edificación Tipo B; obsérvese el desencuadre de ventanas y puertas.

4) El pueblo de Hijuelas debería ser reconstruído en otro lugar que no presentara las dos circunstancias desfavorables de su ubicación actual: Ubicado sobre el borde de un valle con relleno aluvial cercano a un afloramiento de roca firme y sobre una probable falla (Thomas, 1958).

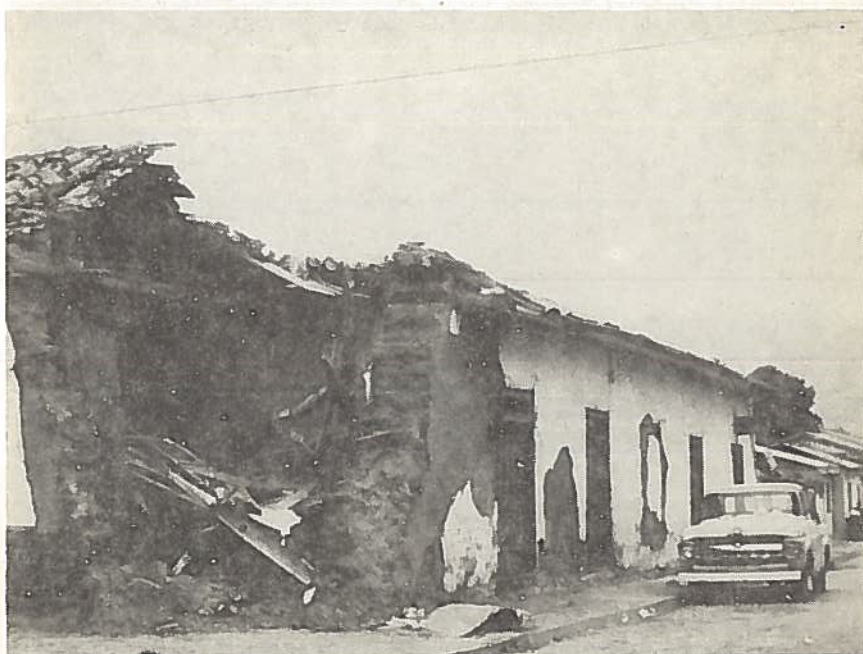
Foto 17. Daños en La Ligua. Edificación Tipo C.

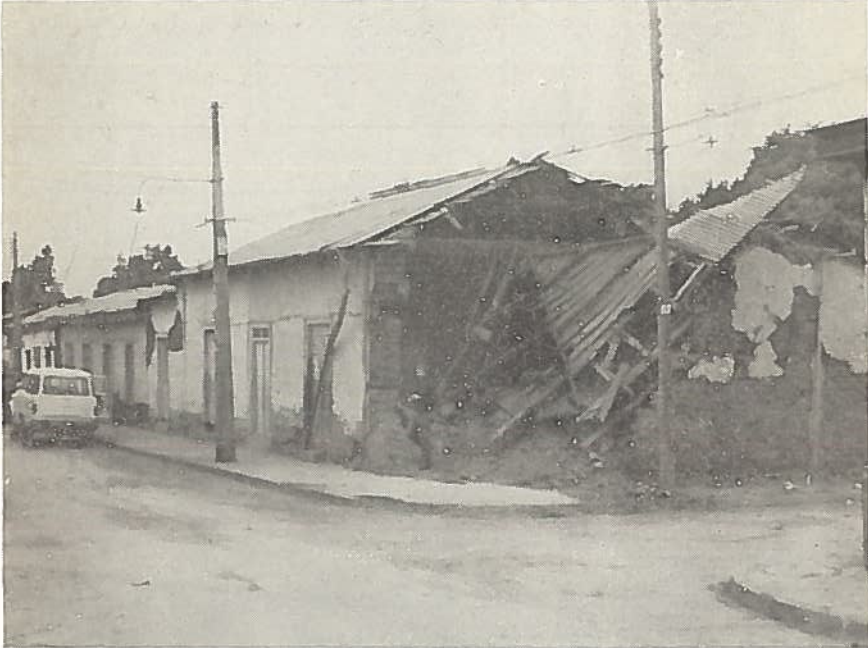
Foto 18. Daños en La Ligua. Calle Ortiz de Rozas, acera Norte. Típico daño en las esquinas. Edificación de adobe grueso, con vigas de madera y techado de fierro galvanizado.

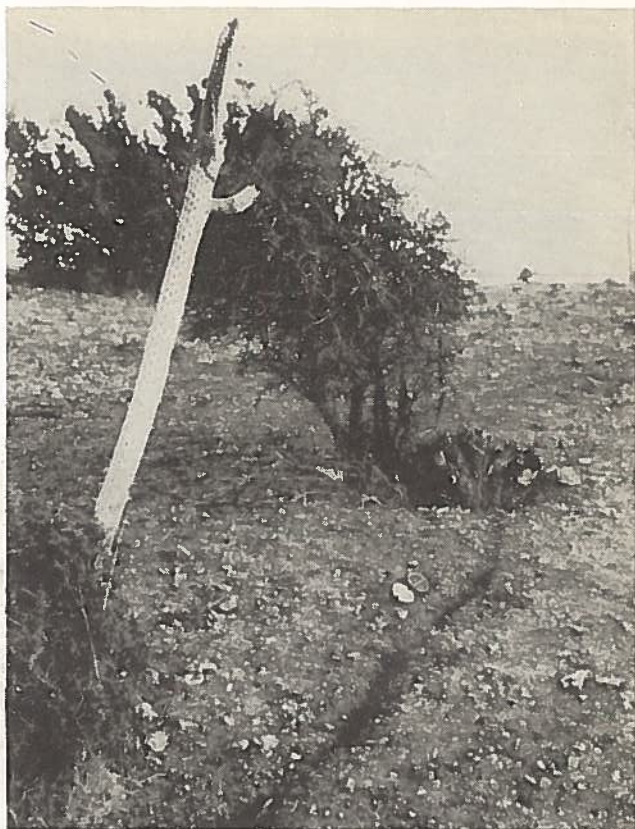
En la cumbre de la cuesta de Chincolco se observó, en regolito de poco espesor (40-80 cm), un juego de grietas N-S (foto 19). Estas grietas parecen corresponder a un movimiento algo más intenso a lo largo de una importante falla NS que separa rocas graníticas al W de rocas sedimentarias mesozoicas (Formación Las Chilcas?) al E. Esta falla tiene su expresión topográfica

Foto 19. Cumbre de la Cuesta de Chincolco. Grieta NS en regolito (30-50 cm de espesor).

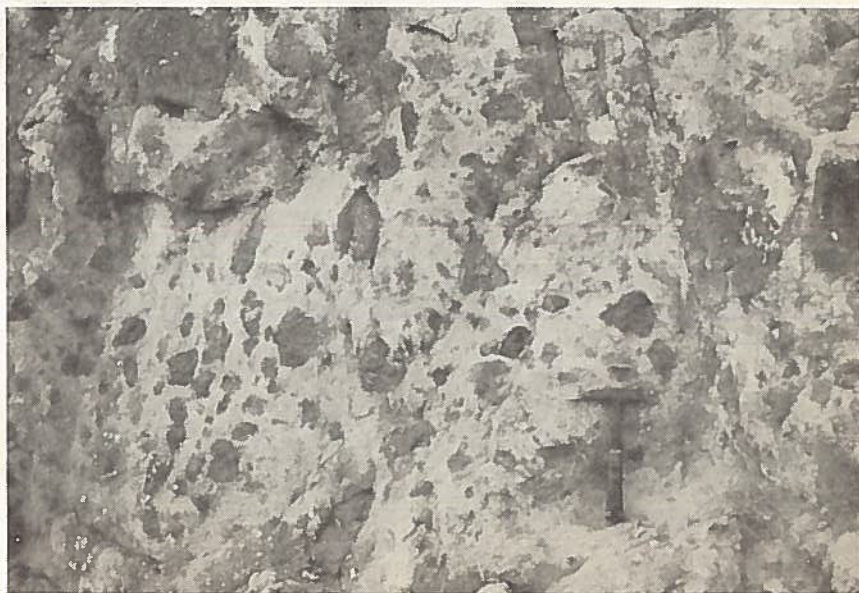
en dos valles NS que desembocan, uno en la Quebrada El Sobrante y el otro en el Estero Alicahue; la actividad pasada de esta falla está marcada por un considerable espesor (más de 30 m) de brecha de falla (foto 20).

Foto 20. Brecha de falla en Cuesta de Chincolco.

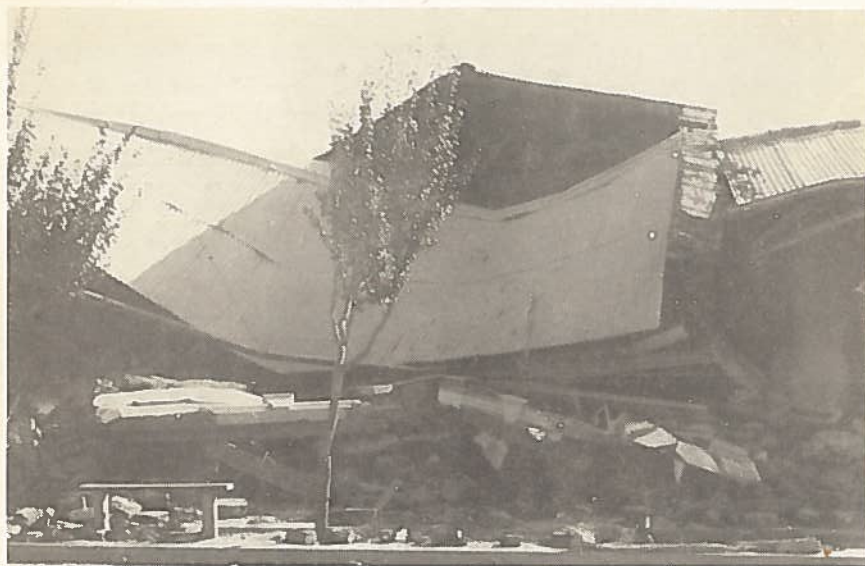
Foto 21. Colapso de techos en Nogales (acera W de la calle principal)  
Adobe con envigado de madera.

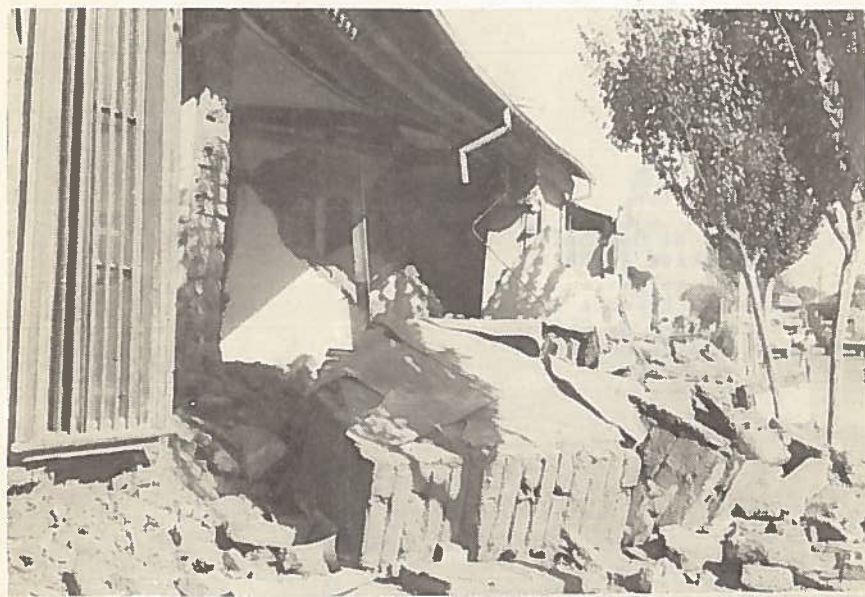
Foto 22. Daños en Nogales, acera E de la calle principal
