medidas a fin de salvar el tesoro arqueológico de isla de pascua

POR GONZALO FIGUEROA G. H.
Y WILLIAM MULLOY

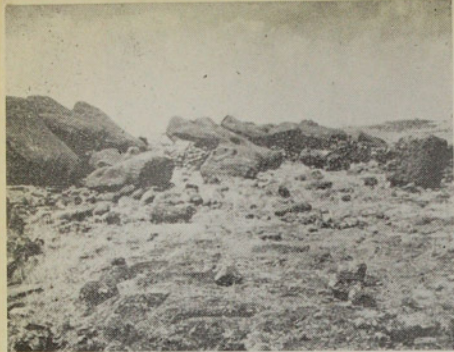
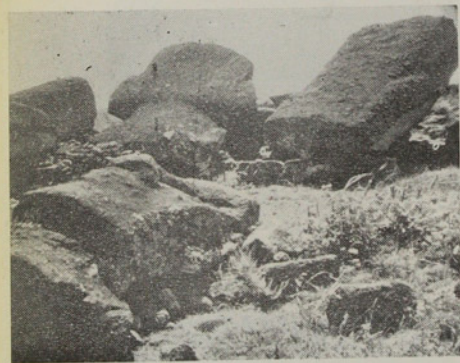
Seccionados en dos o tres partes, los moai que otrora fueron avistados, desde el mar por los primeros navegantes, yacen por tierra en el ahu de Tongariki (fotos 1 y 2)

Entre los ahus desaparecidos figura el de *Tongariki*, que era el mayor de la Isla (145 metros de largo, 15 estatuas colosales). Su destrucción fue tan completa que es difícil determinar su antigua ubicación. Las piedras del gigantesco muro exterior, relleno de la plataforma y muro interior, así como también sus colosales estatuas se encuentran hoy esparcidas por el terreno, en una extensión de más de tres hectáreas. Lluvias casi continuas han impedido hasta el momento, recorrer detenidamente todos los lugares afectados, con el fin de salvar objetos de valor, removidos de su contexto por el maremoto, excepto el caso de *Tongariki*, donde se ha hecho un reconocimiento sistemático, recogiendo abundante material osteológico y cinco pequeñas estatuas. Estas eran desconocidas, y probablemente se encontraban sepultadas en el antiguo ahu. Todos estos objetos han

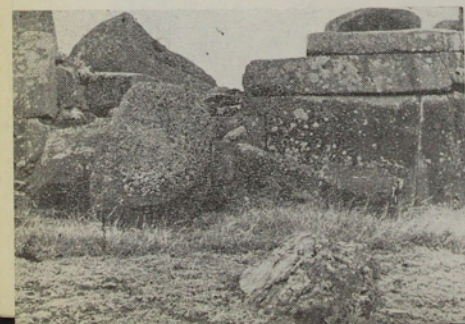
Algunas partes que se conservan del ahu de Vinapu muestran la perfección constructiva de los antiguos pasacuaes

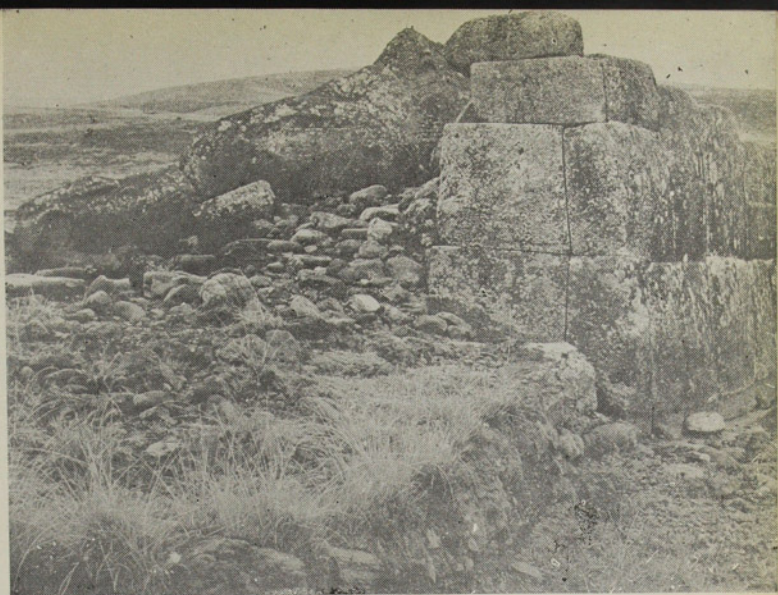
Ahu de Vinapú. Detrás, izquierda, un moai quebrado entierra la cabeza.

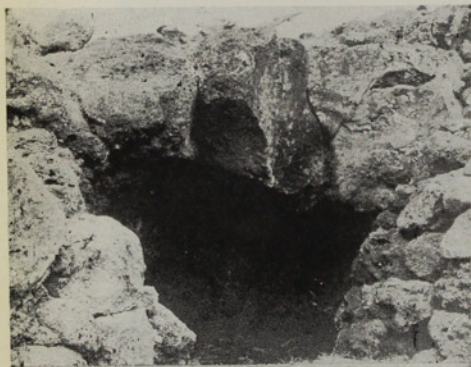
Cueva en la pequeña bahía de La Perousse, hoy destruida por el maremoto último

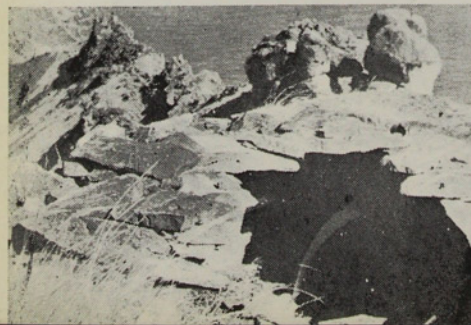
En Orongo, cueva del tiempo de las festividades del hombre-pájaro, semidestruida

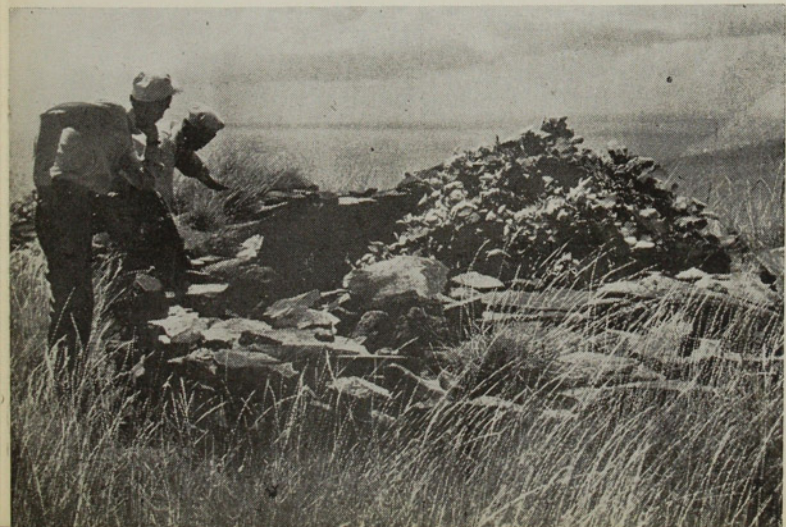
Destrucción y descuido en la altura de Orongo, donde se encuentran algunos de los vestigios más valiosos de la cultura pascuense. Un pascuense muestra al director del Boletín una cueva que sirvió para plantar hortalizas mientras duraban las fiestas del hombre-pájaro
