# INFORME SOBRE LOS EFECTOS DEL SISMO ACAECIDO EN LA PROVINCIA DE ACONCAGUA EL 28 DE MARZO DE 1965

JUAN VARELA B. Y RAUL VICENCIO A.

Comunicaciones de la Escuela de Geología  
N.º 9

Universidad de Chile  
Facultad de Ciencias Físicas y Matemáticas  
Escuela de Geología

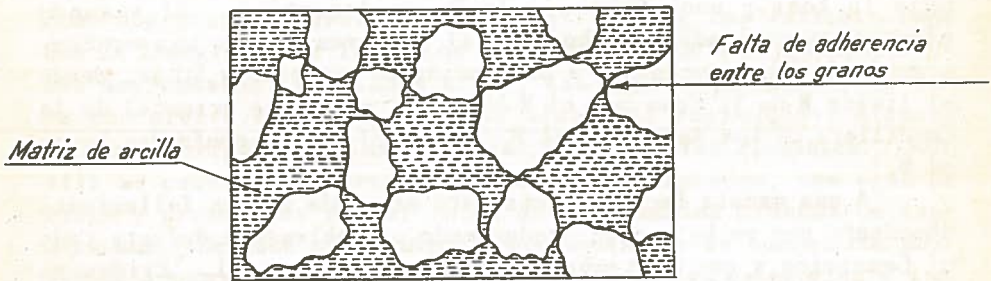
Fig. N° 2

El material que fluyó puede ser descrito como una arena fluída, compuesta de una agregación de clastos de arena y limo incluídos en una matriz arcillosa (fotos 12 y 13). Este agregado estaba saturado con agua al momento del sismo, y se concluye que la vibración produjo una disrupción de la compactación del material, quedando cada grano de arena y limo flotando en la matriz arcillosa, o sólo en contacto tangencial con otros granos (Fig. 2).

Al establecerse una continuidad dentro de la masa de arcillas saturadas de agua, esta masa se transforma por definición en un líquido, manteniéndose en este estado hasta que se produce un nuevo ordenamiento textural como resultado del movimiento y una fracción importante del agua de saturación es expulsada. Grandes cantidades de agua son liberadas de esta manera durante los fenómenos tixotrópicos, y esta agua generalmente retrabaja o arrastra parte del material que ya ha fluído (fotos 14 y 15).

sedimentos, y al transmitir esta masa líquida su empuje horizontal al material algo más consolidado en el frente, lo fracturó y provocó uno o varios derrumbes. Sin embargo, la mayor parte del volúmen transportado parece corresponder al producto directo de flujo líquido. La vibración fue probablemente favorecida por la presencia de planos de cizalle a lo largo de alternaciones de arcilla y arena en el material de relave (foto 12).

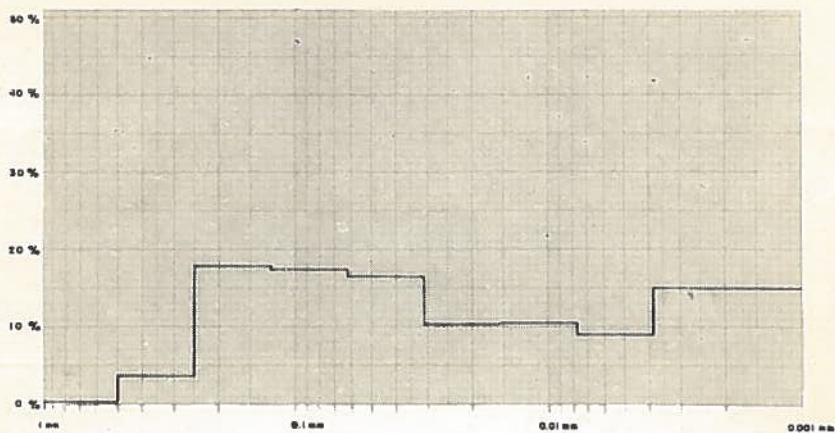
Figura 3. Muestra El Cobre. Histograma

Un 39,2% del material está contenido en la fracción arena entre los diámetros de 1 mm y 1/16 de milímetro. Un 46% en la fracción limo (diámetro entre 1/16 y 1/256 de mm). El resto, o sea un 14,8% corresponde a la fracción arcillas de diámetros menores que 1/256 de mm.; llevados los datos de granulometría a un histograma se puede observar que la muestra presenta muy mala clasificación (Figura 3); prácticamente no presenta clases modales; sólo existe en ella una tendencia de los granos a agruparse entre los diámetros de 1/2 a 1/32 de mm. El estudio de la curva acumulativa indica lo mismo y ésta se presenta como una curva suave, casi una recta, sin irregularidades, y de poca pendiente (valores entre 45° y 20°, ver Figura 4).
